KRISTIN NORELL • GUNILLA BORGEFORS

## Årsringsmätning med bildanalys

**FAKTA SKOG** • Rön från Sveriges lantbruksuniversitet

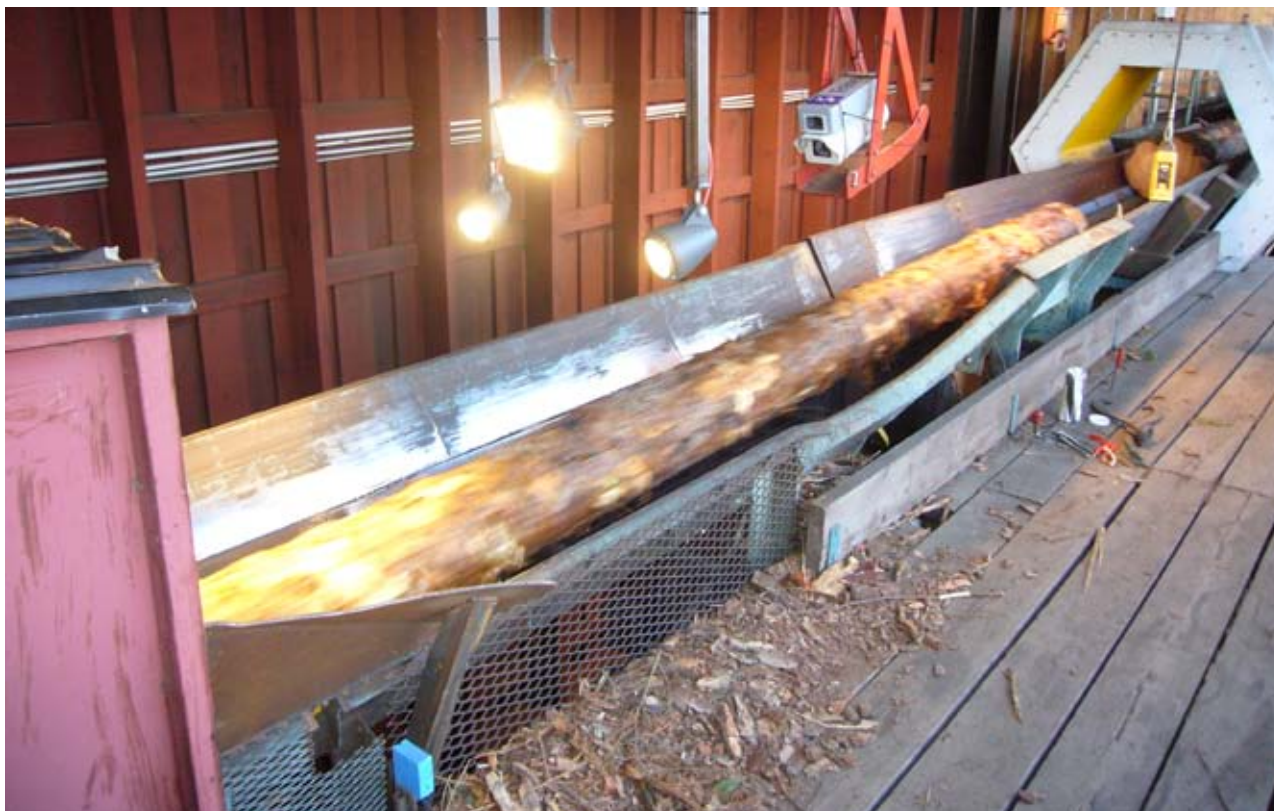
FIGUR 1. Fotografering av ändtytor på sågverk. Kameran är monterad på den röda släden som hänger från taket. Lamporna belyser ändytan på en passerande stock, och en bild tas när stocken är i rätt läge, vilket regleras av en fotocell. Foto: Joakim Lindblad.

För att bilderna som används i projektet ska vara realistiska har de samlats in på en mätstation på Nyby sågverk i Björklinge norr om Uppsala. Bilder har tagits av stockarna när de passerar på transportbandet genom mätstationen. Kameran som har använts är en digitalkamera av typen PixelINK som är mer anpassad till de tuffa förhållanden som kan råda på ett sågverk än t.ex. en vanlig systemkamera. Kameran styrs med en fotocell för att bilderna ska tas i rätt ögonblick. Varje bild tas in i en dator för analys. Figur 1 visar hur kamerauppställningen ser ut. Stockarna transporteras från höger till vänster i bilden, och den lilla blå lådan som syns i nederkant innehåller den fotocell som styr bildtagningen.

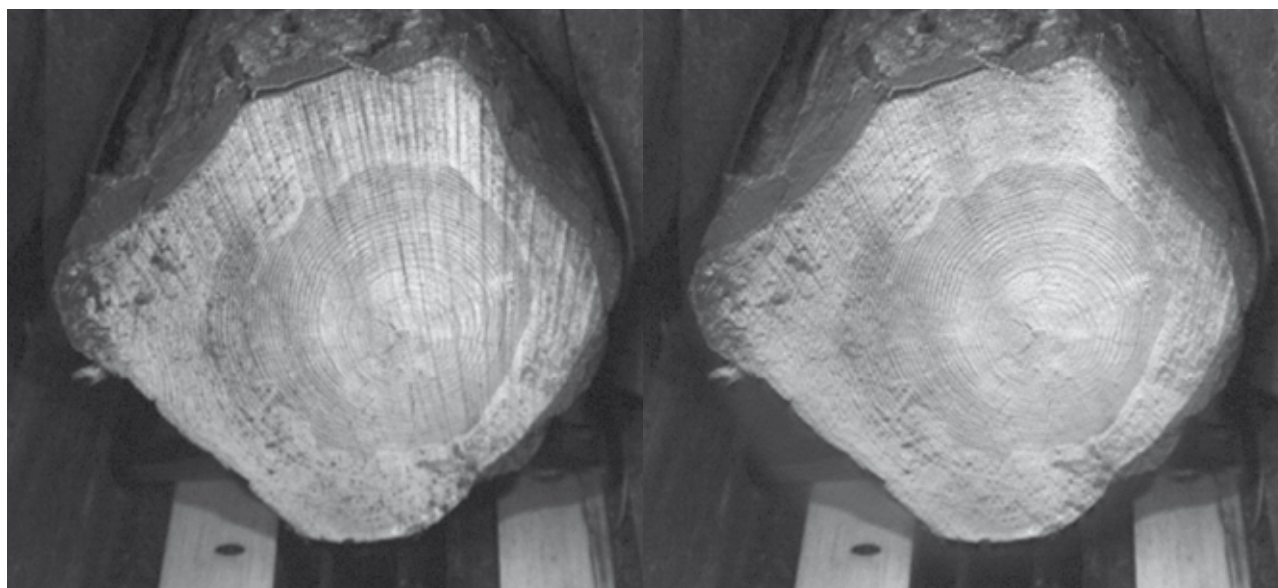
FIGUR 2. En ändyta med mönster från sågningen (vänster) och resultatet efter att mönstret har reducerats med den automatiska metoden (höger). Foto: Kristin Norell.

Många av ändytorna har märken från avverkningen. Märkena orsakas av ojämn sågning och yttrar sig som linjer eller ränder över ändytan. De här ränderna stör den fortsatta analysen av träet och måste därför reduceras. I det här projektet har en metod utvecklats för att automatiskt ta bort sågmärken på ändytorna och samtidigt behålla övrig information.

Skillnaden före och efter att metoden har applicerats på en ändyta fotograferad med den beskrivna kamerauppställningen visas i Figur 2.

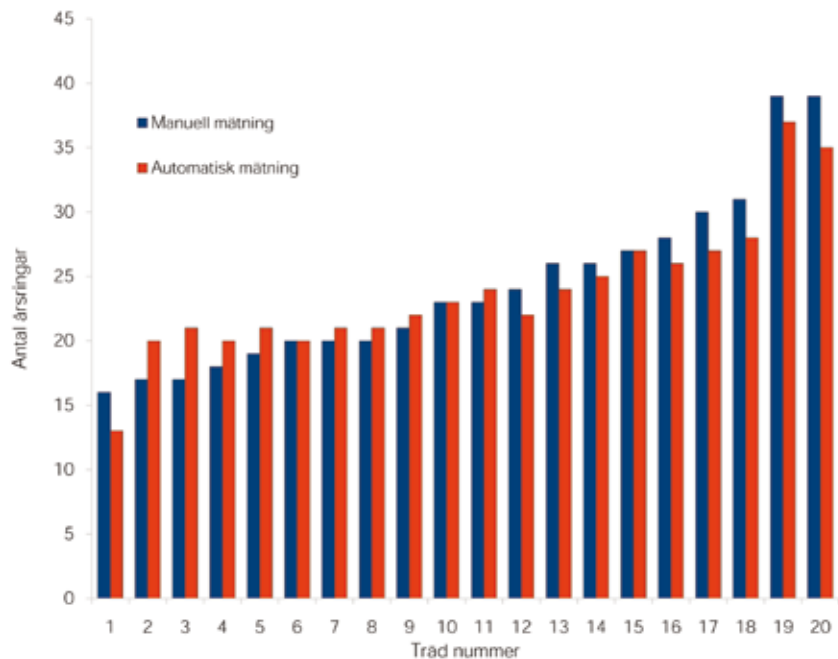
FIGUR 3. Resultat efter mätning av 20 ändytor av gran fotograferade med en systemkamera.

Inledande försök har också gjorts på ändtytor från gran. I det fallet är bilderna tagna med en systemkamera vilket innebär att bildkvaliteten är bättre bl.a. när det gäller upplösning. Ändtytor från gran och tall skiljer sig något åt när det gäller färg och kontrast hos årsringarna. Figur 3 visar ett diagram med resultat för 20 granändtytor där antalet årsringar har beräknats i en riktning. Resultatet har jämförts med en manuell räkning i bilderna. Diagrammet visar att antalet årsringar kan uppskattas ända upp till ca 35 stycken.

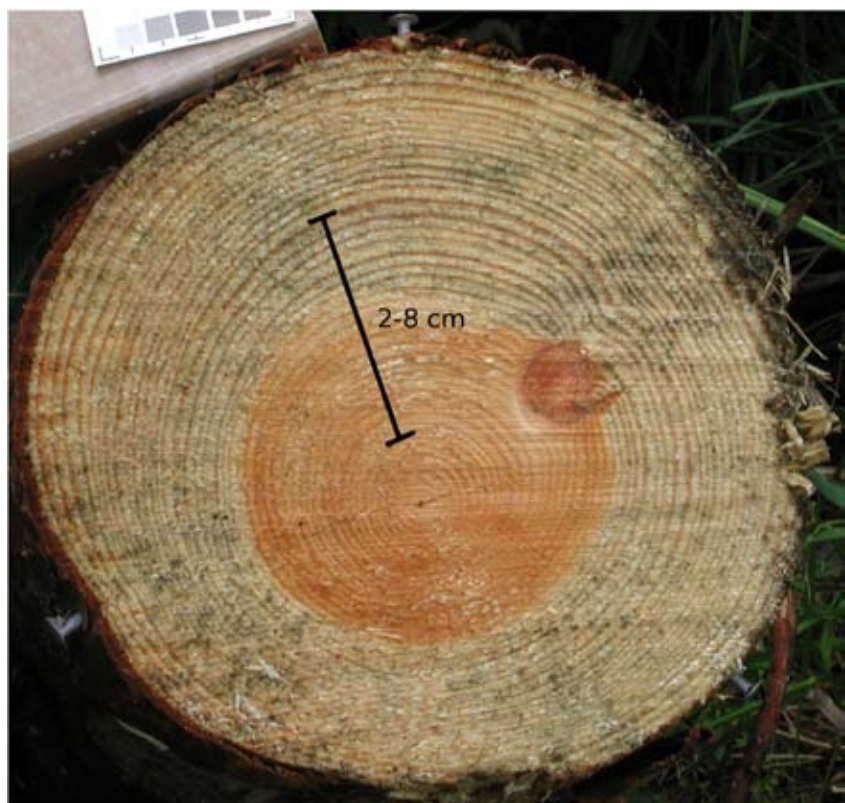
FIGUR 4. Mätområdet för antalet årsringar illustrerat på en ändyta från tall fotograferad med systemkamera. Foto: Kristin Norell.

Årsringarna mäts inte på hela ändytan utan endast i en begränsad del (se Faktaruta 2). Denna del definieras av var centrum av årsringarna finns. För att veta var årsringarna ska mätas krävs det alltså kännedom om var deras centrum, den s.k. märgen, är placerad. Om man tänker sig att alla årsringar är cirklar med samma centrum så är den centrumpositionen för märgen. I verkligheten är årsringarna inte helt cirkulära och koncentriska, men modellen fungerar tillräckligt bra för att bestämma positionen för märgen. Om årsringsmönstret undersöks i ett litet område liknar det parallella linjer. Den vinkelräta riktningen jämfört med dessa linjer kommer att peka in mot märgen. Genom att automatiskt detektera de här riktningarna för många olika positioner på ändytan och mäta var de korsar varandra är det möjligt att hitta märkepositionen.
