Test av stängseltråden RubberGuard Wire

Rapport från SLU Viltskadecenter 2022–4

Utgivare: SLU Viltskadecenter

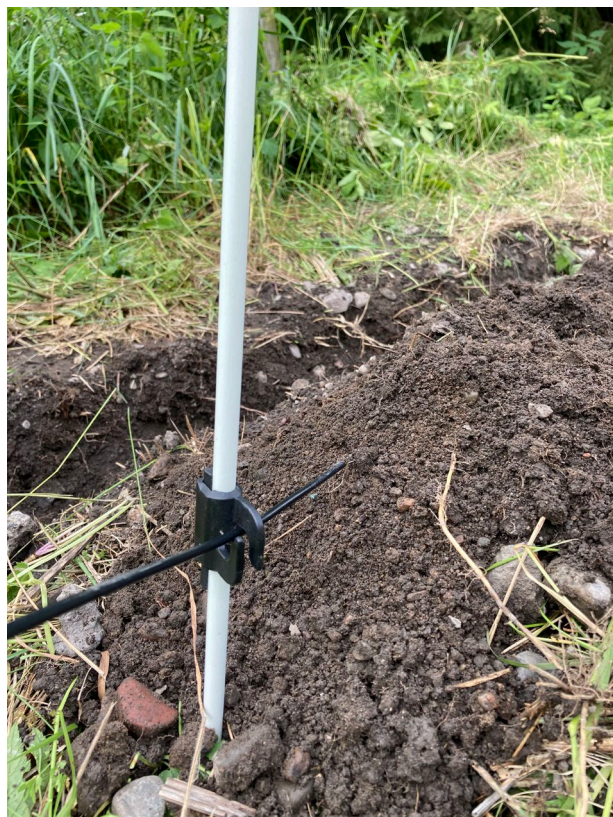
Omslagsfoto: Test av RubberGuard Wire i kontakt med jord. Fotograf: Eva Hedmark

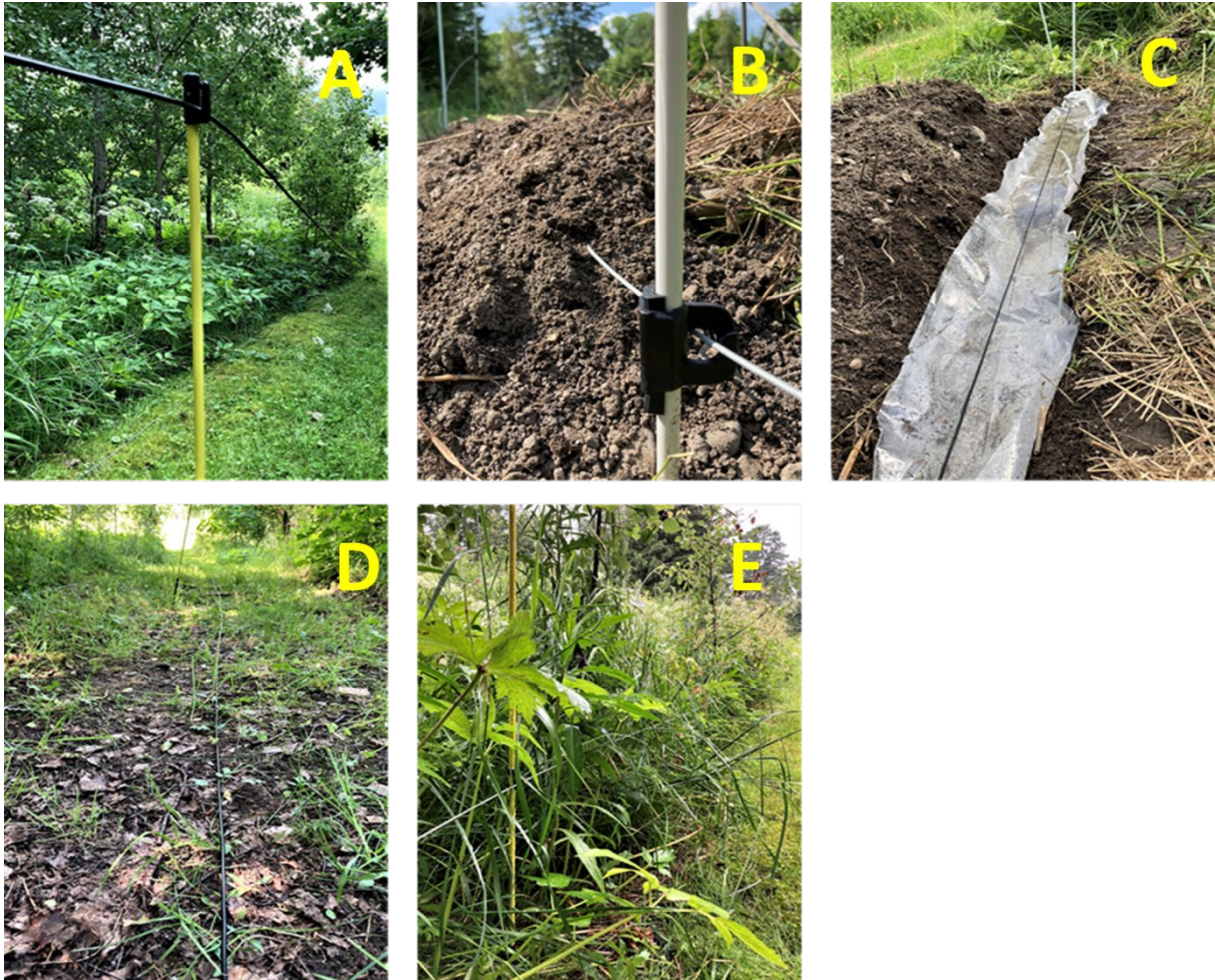
Figur 1. Illustration av de olika experimenten. A) ingen kontakt, B) kontakt med jord, C) kontakt med vatten, D) markkontakt och E) kontakt med våt vegetation. Bilderna A, C och D visar RubberGuard Wire. Bilderna B och D visar HT-järntråd.

För att undersöka om spänningen i RubberGuard Wire påverkas av kontakt med jord, vatten, mark och våt vegetation genomfördes fem experiment under olika förhållanden (1–5 nedan, figur 1). Experimenten utfördes både för RubberGuard Wire och för den järntråd som i Sverige rekommenderas vid uppsättning av rovdjursavvisande stängsel (slät galvad High Tensile tråd; draghållfasthet 1 000 N/mm²).

1. Ingen kontakt. Hela tråden monterades på stängselstolpar 70–80 cm ovanför marken, fri från kontakt med vegetation, jord, vatten, mark och annat.
2. Kontakt med jord. Tråden monterades som i försök 1 förutom två m som leddes genom en uppgrävd jordvall.
3. Kontakt med vatten. Tråden monterades som i försök 1 förutom två m som leddes genom ett 10 cm djupt dike fyllt med vatten.
4. Markkontakt. Hela tråden lades på marken en bit från stolparna.
5. Kontakt med våt vegetation. Hela tråden monterades på stängselstolpar 15–30 cm ovanför marken i ordentlig kontakt med våt vegetation.
