Åtgärder mot fosforförluster från jordbruksmark

– erfarenheter från tre avrinningsområden i
Västmanland, Östergötland och Halland

Slutrapport och delrapport 2 från projekt Greppa Fosfor, 2010–2014

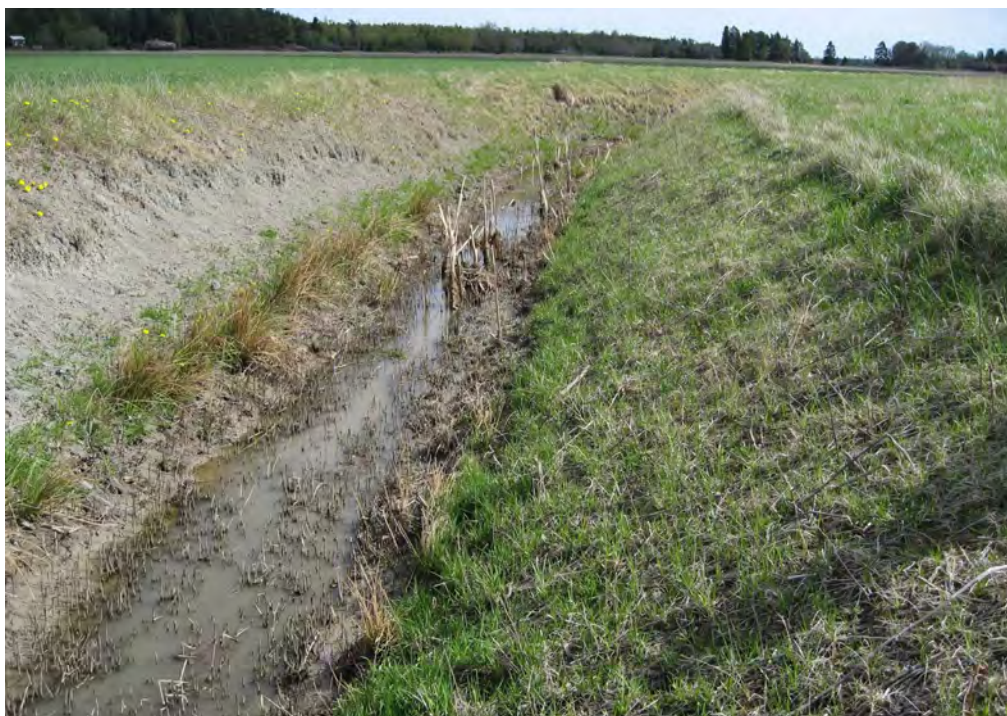
Bild 2. Vattendraget i område U8 i Västmanland med brant dikesslänt och utan skyddszon (vä) samt väl avsläntat och med skyddszon (hö). Foto: Katarina Kyllmar

Vintern 2008/2009 genomfördes en rensning av huvudfåran i bäcken. En miljövänligare rensning med klippskopa diskuterades, men eftersom bäckfåran hade skador från ras på grund av en felaktig släntlutning prioriterades en återställning av rätt lutning på en sida av bäcken. Dikningsföretaget var inte främmande för att i framtiden utnyttja en klippskopa för att bottenrensa diket. Det kvarstår dock fortfarande en sida av diket att återställa till rätt vinkel.

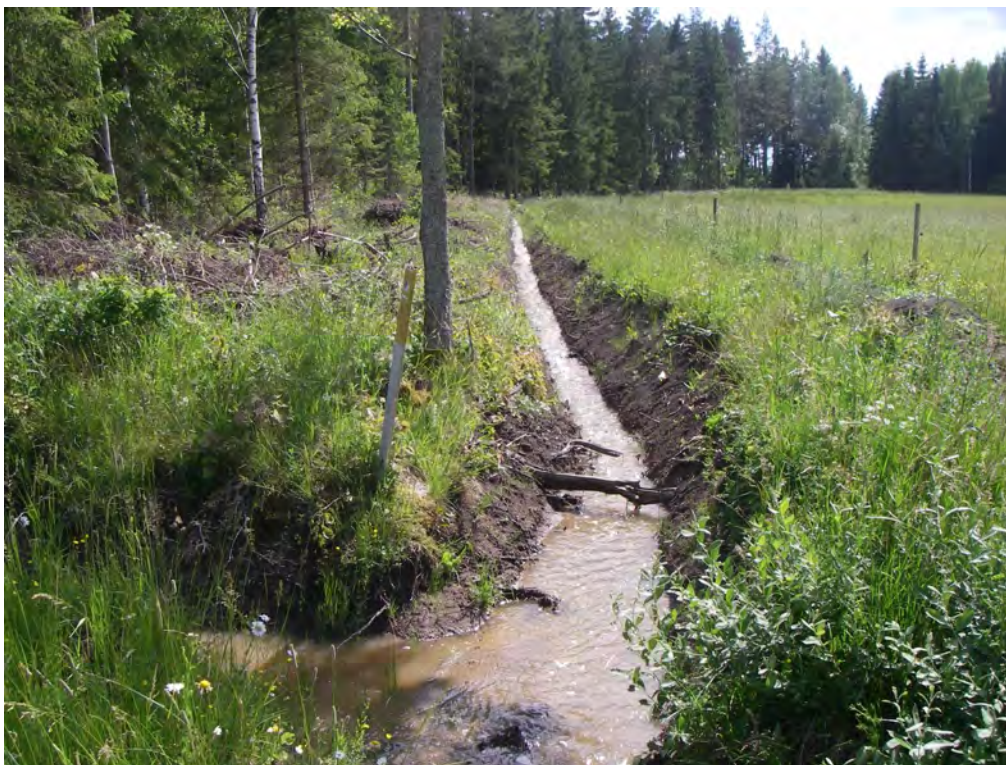
Bild 3. Nyrensat kantdike. Foto: Anuschka Heeb

Behovet av att rensa kantdiken mot skog uppdagades under utveckling av rådgivningen i modul 14D *Översyn av dränering*. Kantdikena (bild 3) finns för att leda av ytvatten från angränsande skog till täckdikningssystemet så att det inte ska rinna ut över fälten.

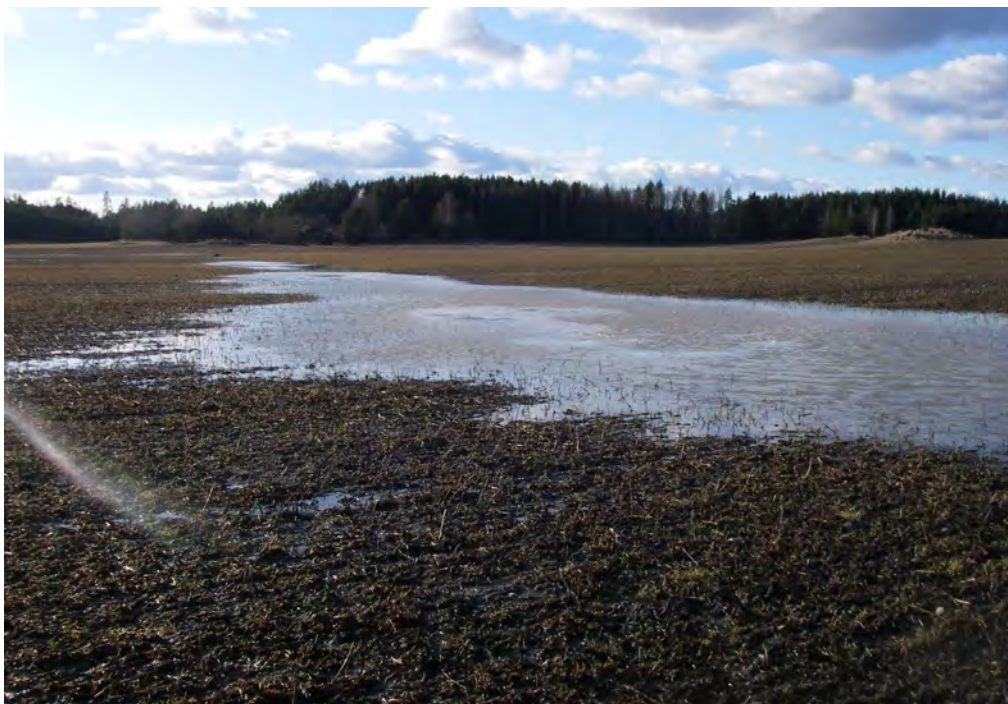
Bild 5. Stående vatten på fält på grund av dämning i utloppet. Foto: Anuschka Heeb

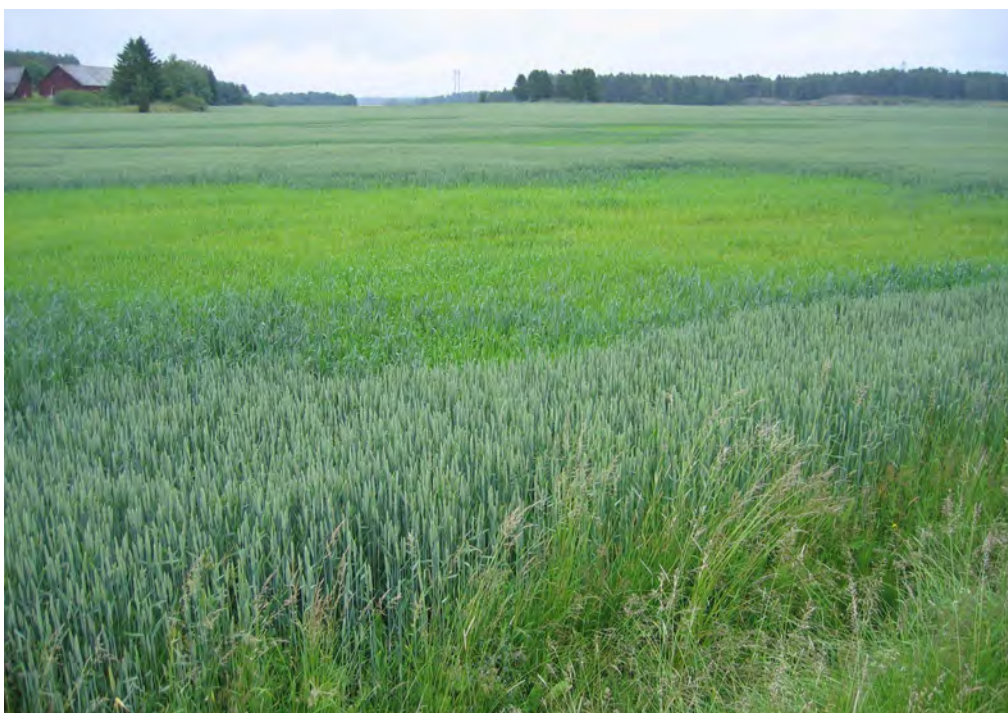
Bild 6. Dålig dränering hämmar grödans tillväxt och leder i sämsta fall till skördebortfall. Foto: Anuschka Heeb

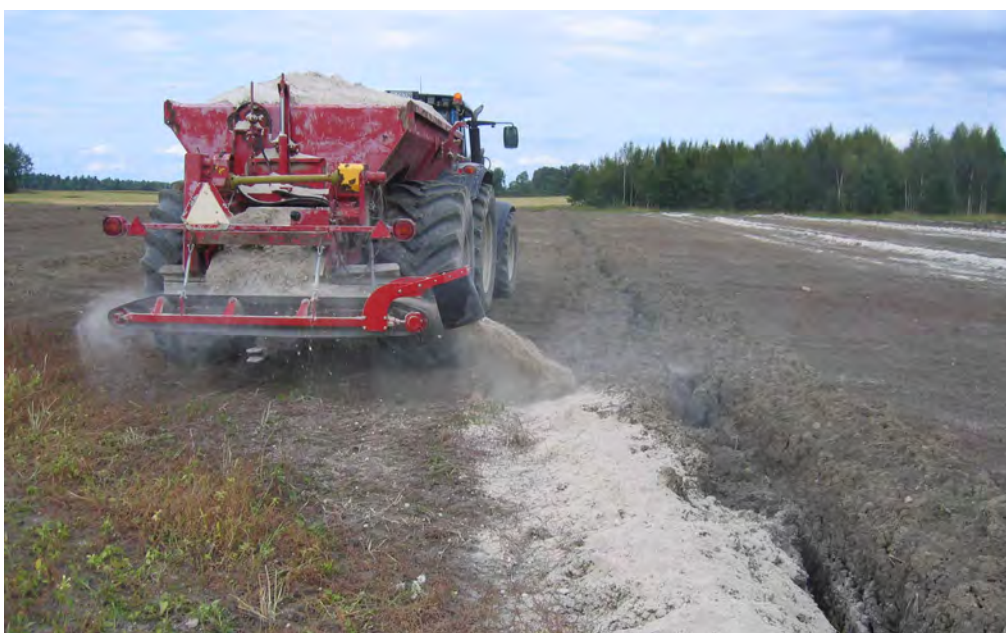
Bild 7. Spridning av kalk vid anläggning av kalkfilterdike. Foto: Anuschka Heeb

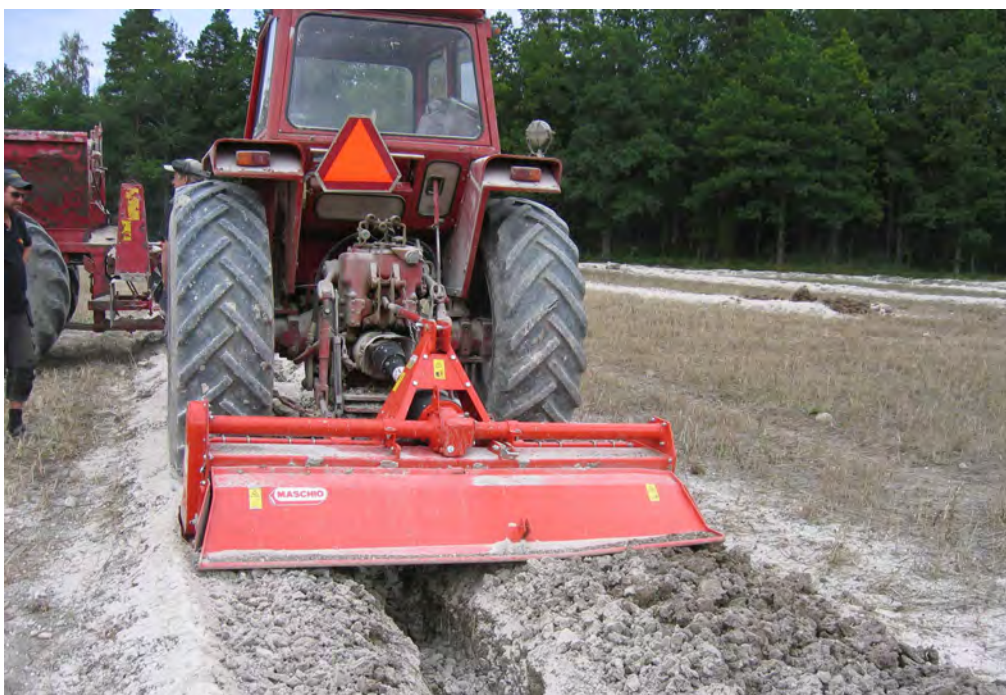
Bild 8. Kalken blandas in i återfyllnadsmaterialet med hjälp av en fräs. Foto: Anuschka Heeb

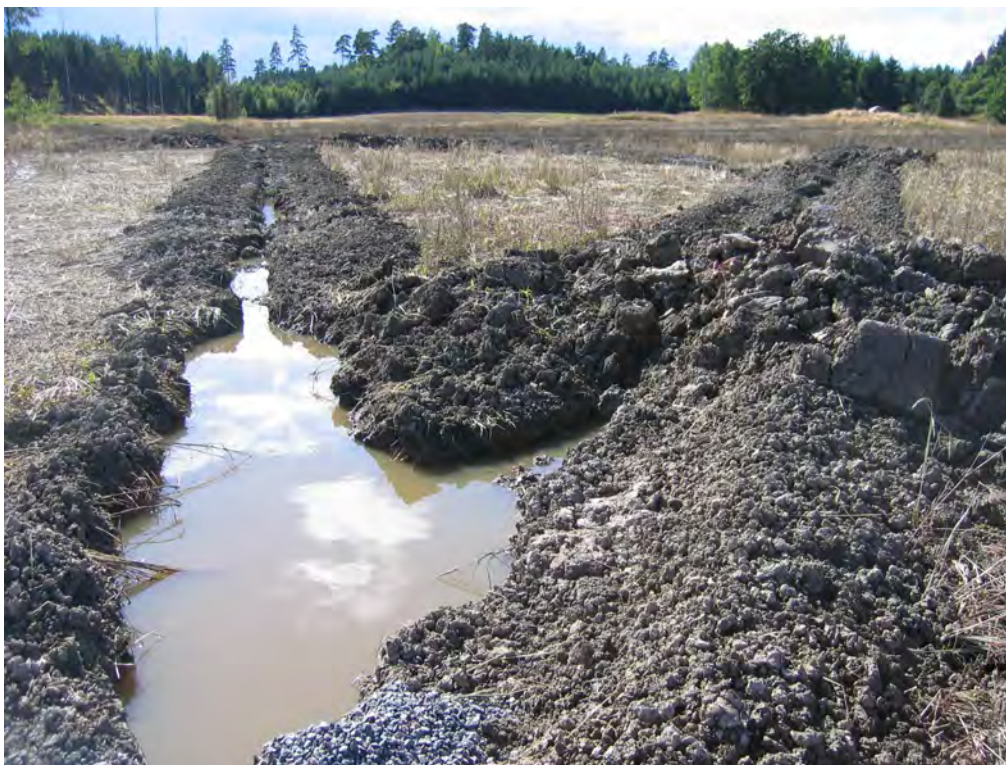
Bild 9. Hösten 2012 var blöt och regnig, vilket ställde till stora problem och gjorde att förhållandena för att täckdika och anlägga kalkfilterdiken blev allt annat än optimala. Foto: Anuschka Heeb

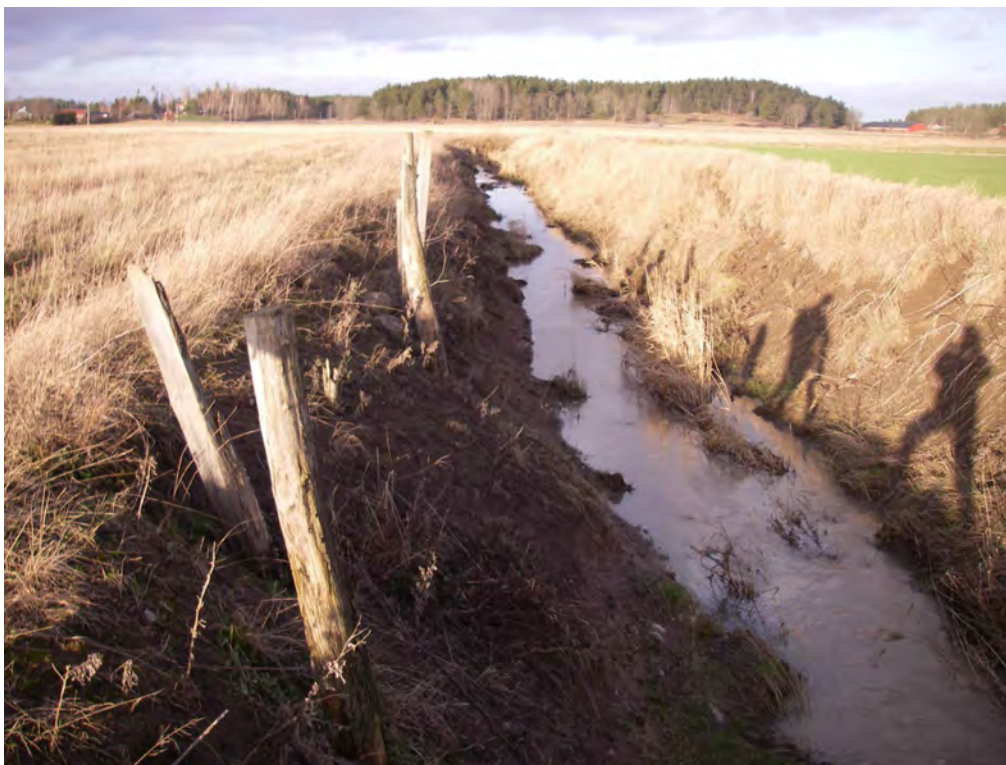
Bild 10. Branta dikesslänter i kombination med erosion har lett till att stora mängder jord rasat ner i diket. På bilden syns också resterna av de pålar som slagits ner i tidigare försök att hindra jordmassorna från att rasa. Foto: Anuschka Heeb

I samband med anläggningen av tvåstegsdiket ändrades lutningen så att dikesslänterna blev flackare, detta för att undvika framtida ras där stora mängder jord med högt fosforinnehåll hamnar i diket och förs bort med avrinnande vatten. Tidigare hade man försökt hindra jorden från att rasa genom pålning på de värst utsatta sträckorna, men detta har som framgår av bild 10 inte varit någon långsiktigt hållbar lösning.

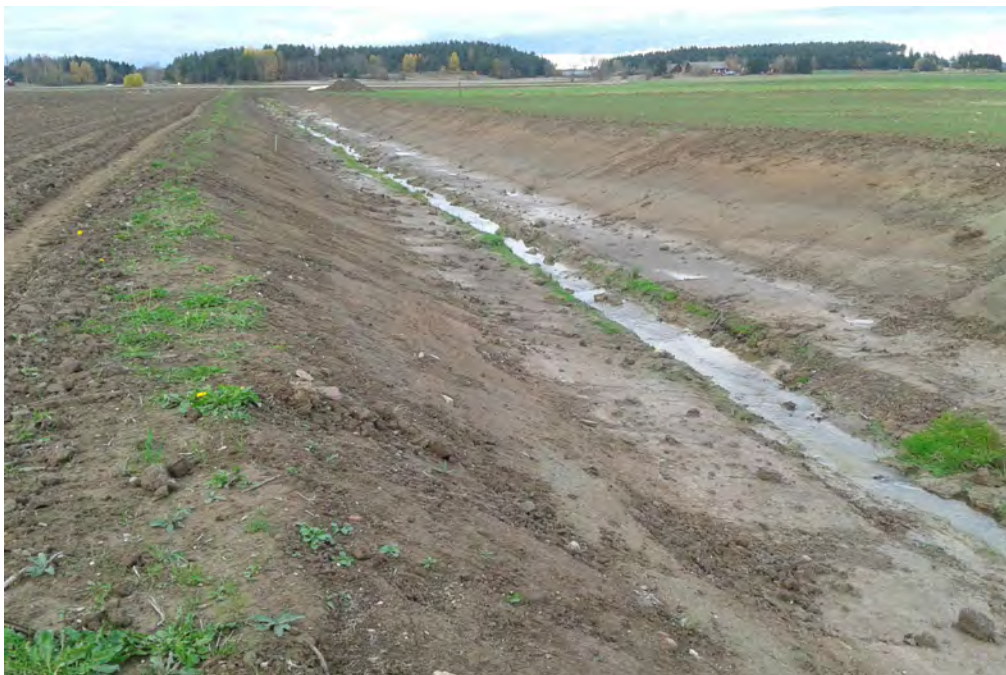
Bild 12. Nyanlagt tvåstegsdike i pilotområde E23 i Östergötland hösten 2014. Foto: Anuschka Heeb

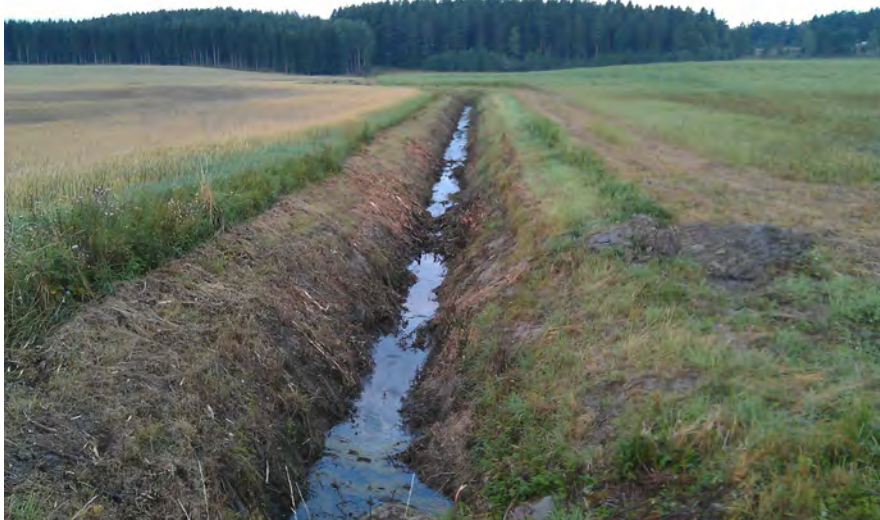
Bild 13. Nyklippt vegetation i dike. Foto: Anuschka Heeb

På en delsträcka av diket i den övre delen av avrinningsområdet klipps vegetationen med jämna mellanrum. Genom att klippa vegetationen upprätthåller man dikets sektion utan att skada rötterna som stabiliserar slänten. Vattnet får den plats det behöver för att rinna av utifrån de dimensioner som har beräknats för diket.

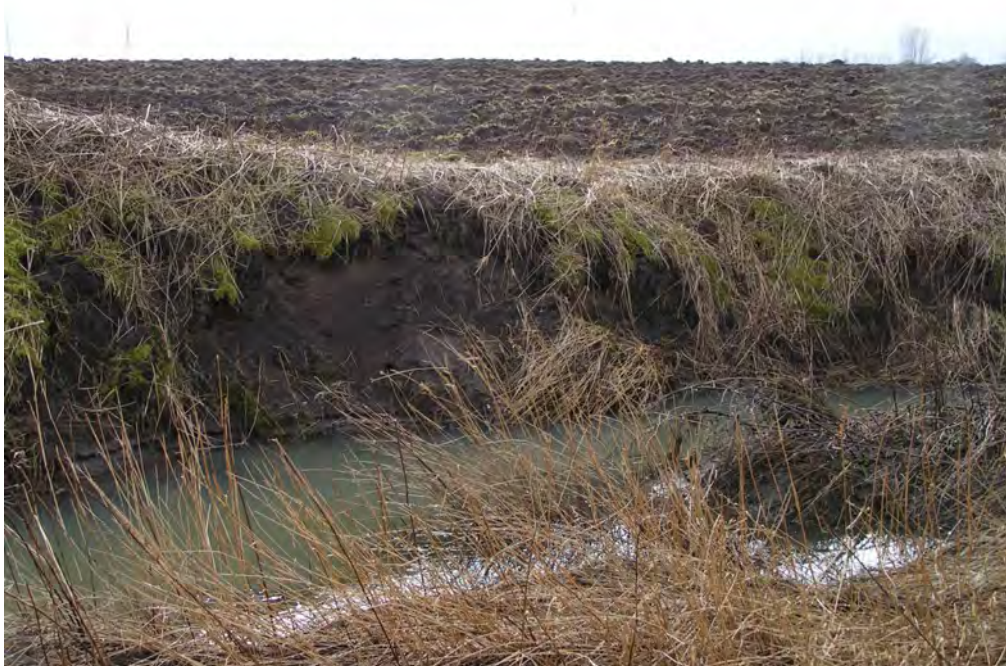
Bild 15. Del av den öppna bäckfåran i område N33 i Halland. Skyddszoner saknas här och en del jord har eroderat i dikesslätten. Foto: Katarina Kyllmar

En mindre del av bäcken ligger öppen – resten är kulverterad. På bäckens östra sida har en 10–20 meter bred skyddszon anlagts på ett av skiftena (ca 185 m). Ett skifte som gränsar till bäcken med ca 100 meter ligger numera i träda. På västra sidan har hela åkern odlats ända fram till bäcken (ca 285 m). Bäckens gård genom impediment ca 200 m och gör därefter en krök österut på ca 70 m innan den leds in i kulverten. Här angränsar en långliggande vall söderut som över åren utnyttjats som bete, träda och för skörd av hö. Norröver har man odlat ända fram till bäcken.

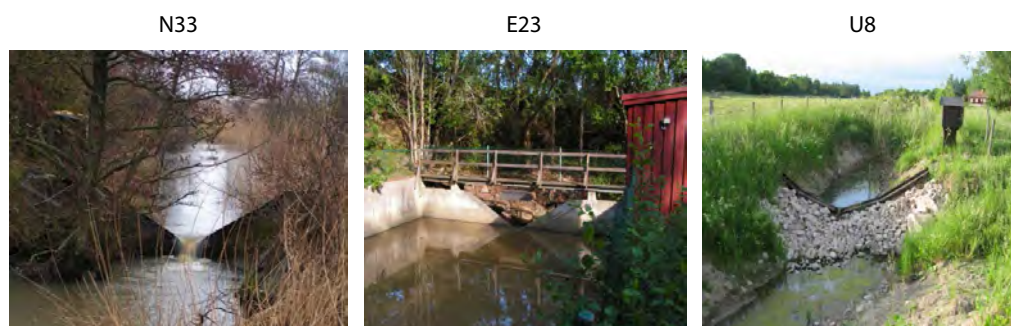
Bild 17. Mätstationer för vattenföring i pilotområdena i Halland, Östergötland och Västmanland. Foto: Katarina Kyllmar

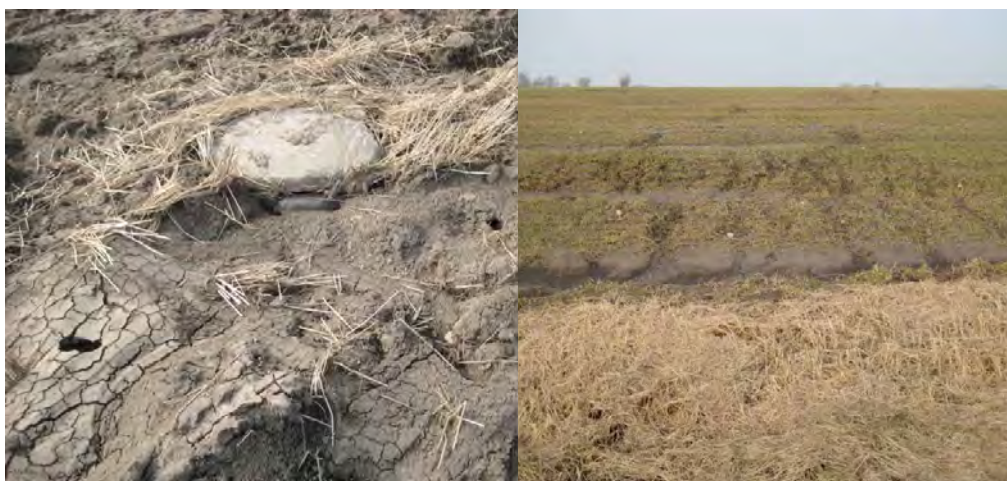
Bild 18. Lägen för ytvattenbrunnar där jord och därtill bunden näring kan transporteras ut till ytvattnet är svåra att identifiera utan fältinventering. Detta gäller också effektiviteten hos mindre skyddszoner. Bilder från pilotområde N33 i Halland i mars 2012.

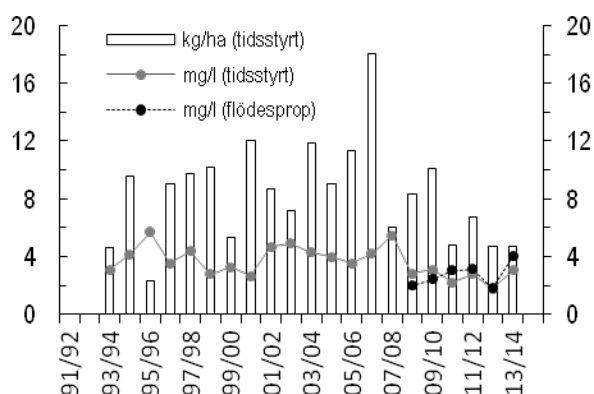
Bild 23. Årstransporter (staplar) och flödesvägda årsmedelhalter (linje) av totalkväve i pilotområde U8 i Västmanland. Grå linje visar halter beräknade utifrån tidsstyrda prover och svart linje halter beräknade utifrån flödesproportionella prover. Staplarna visar transporter beräknade utifrån tidsstyrda prover.

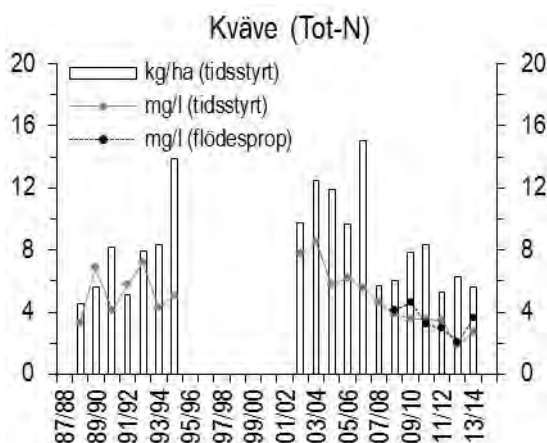
Bild 28. Årstransporter (staplar) och årsmedelhalter (linje) av totalkväve i pilotområde E23 i Östergötland. Grå linje visar halter beräknade utifrån tidsstyrda prover och svart linje halter beräknade utifrån flödesproportionella prover. Staplarna visar transporter beräknade utifrån tidsstyrda prover.

Årsmedelhalterna av totalkväve och nitratkväve baserade på tidsstyrda prover har minskat successivt sedan 2002 (bild 28). Under åren 2010/2011–2013/2014 var årsmedelhalten beräknad på tidsstyrda prover i genomsnitt 2,9 mg/l, vilket kan jämföras med 5,7 mg/l för perioden 2002/2003–2009/2010. Årsmedelhalten av totalkväve beräknad på flödesproportionella prover minskade under perioden 2010/2011–2012/2013, men ökade något igen 2013/2014.

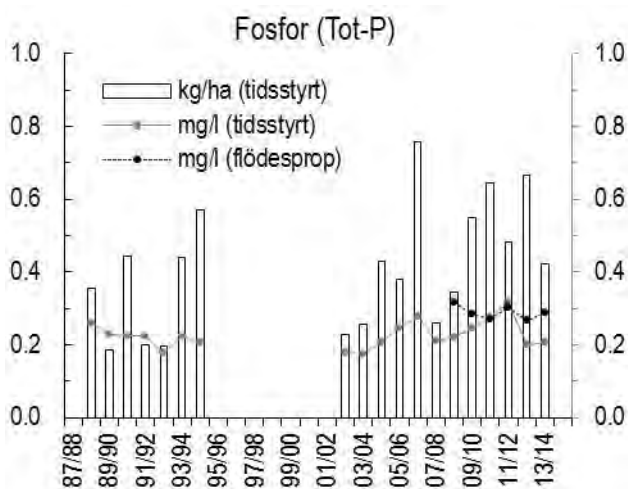
Bild 29. Årstransporter (staplar) och årsmedelhalter (linje) av totalfosfor i pilotområde E23 i Östergötland. Grå linje visar halter beräknade utifrån tidsstyrda prover och svart linje halter beräknade utifrån flödesproportionella prover. Staplarna visar transporter beräknade utifrån tidsstyrda prover.

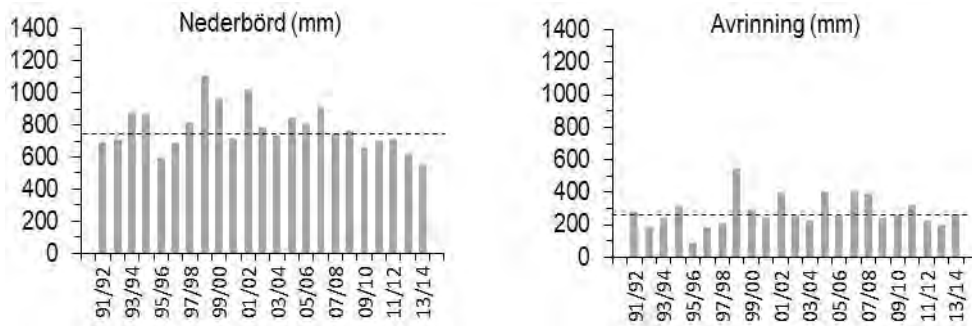
Bild 33. Årsnederbörd och årsavrinning i pilotområde N33 i Halland. Streckade linjer avser normalnederbörd för perioden 1961–1990 respektive långtidsmedelvärde (1990/1991–2012/2013) för avrinning.

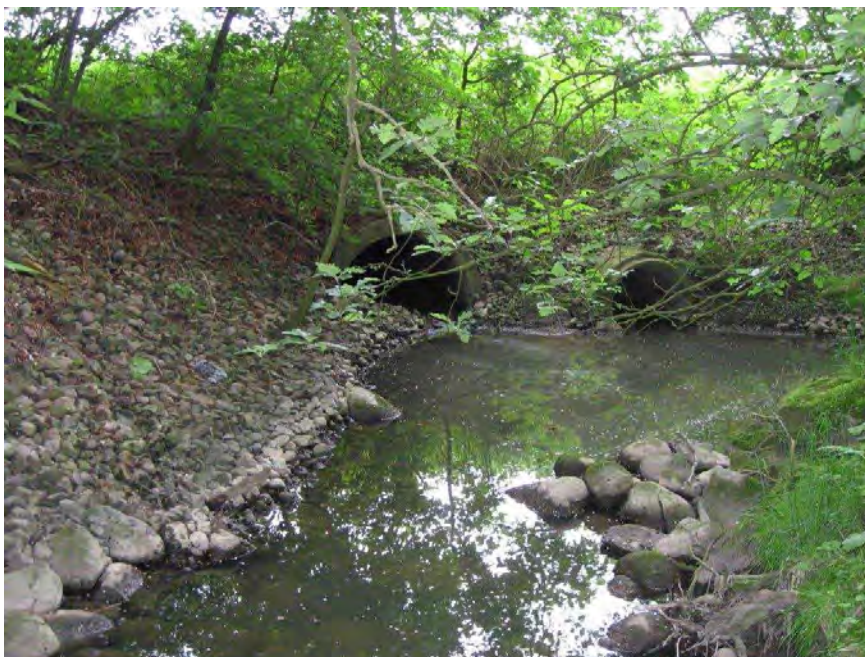
Bild 39. Utlopp från kulvert i område N33 i Halland. Foto: Katarina Kyllmar

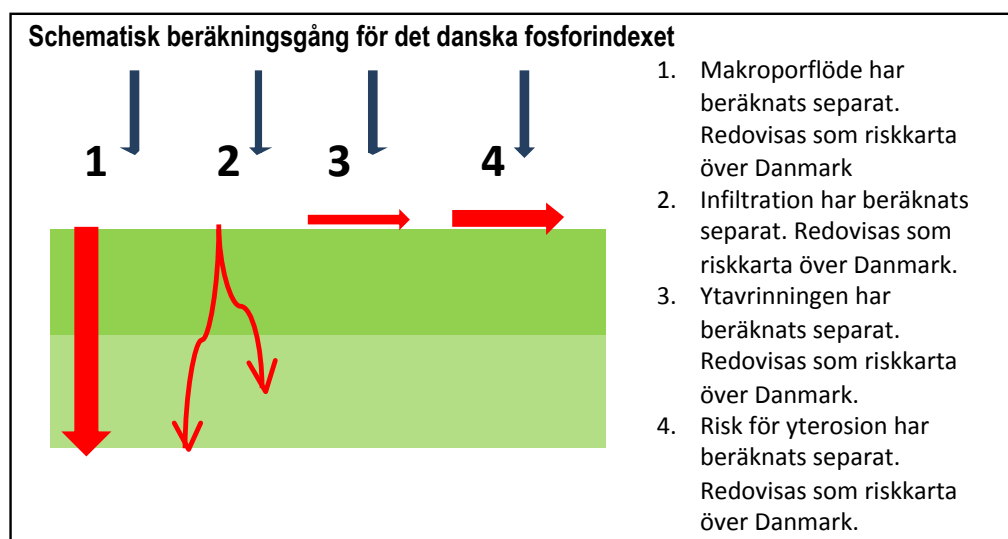
Figur 1 Schematisk beskrivning av uppbyggnaden av det danska fosforindexet.
